## CASA DE LA ERMITA DE LA VERA CRUZ

### Categoría: CASA DE VALOR ARQUITECTÓNICO

Época: Siglo XVII

Estilo: Mudéjar

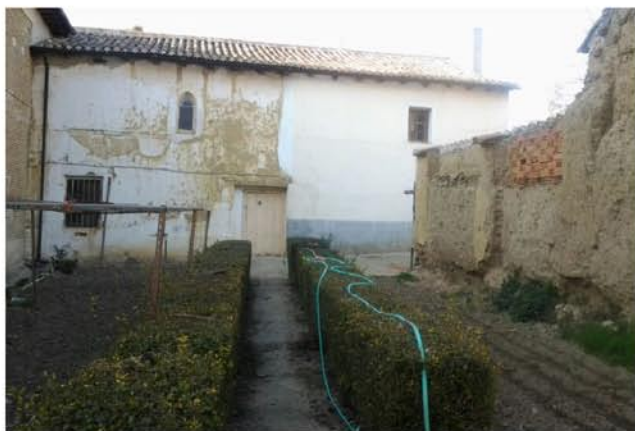
Esta casa está situada al lado de la Ermita de la Vera Cruz que a su vez ocupó la antigua sinagoga del siglo XII.

Formando una L con la actual ermita, tenemos un edificio que es lo mejor que se conserva del edificio dedicado a la sinagoga. Todo este conjunto está formado por un espacio interior de unos 14m de largo por 8,10 m de altura, dividido a lo largo, en una sacristía de unos 3m, un zaguán de unos 6,40 m y una casa de 4,32 m.

En su interior se mantiene el antiguo artesonado aunque está cubierto de yeso y apenas destacan las zapatas. Este artesonado ha sido cortado irregularmente tanto al este como al oeste y se ve claramente que continuaba en la cabecera de la actual ermita y en las ruinas de la propiedad colindante.

Las paredes al norte y al sur tienen una base de grandes piedras sin labrar unidas con argamasa y sobre ella, se levantan las paredes de tapial de tierra, están trulladas y dan un aspecto muy típico de las construcciones de la zona y muy rústico; son de grosor extraordinario, por encima de 90 centímetros.

Cabe destacar el zaguán de esta casa con pequeñas ventanas abocinadas en la parte lata. Cubre el techo de este salón un precioso artesonado sostenido por recias vigas sobre zapatas. El artesonado está compuesto por una combinación de cuadrículas ocupadas, una sí y otra no, por estrellas de ocho puntas. Así como las vigas y el artesonado conservan un magnífico aspecto, el resto del artesonado se encuentra muy deteriorado lo que ha permitido su conservación in situ ya que el consejo de Carrión trató de trasladarlo a la casa consistorial para cubrir su entrada y escalera, pero su mal estado aconsejó realizar una copia para dicho propósito.
