MURALLA

Categoría: LUGARES HISTÓRICOS

Conservación: Mala

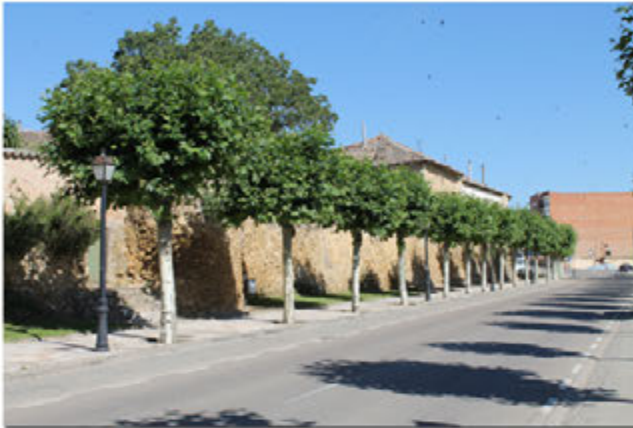
Actualmente en la calle Historiador Ramírez se conserva un lienzo (parte o trozo continuo y recto de una muralla entre dos salientes) de unos 150 metros de longitud, entre los que se incluyen dos cubo con una altura de 4 metros y un grosor de 2, que muestra el relleno de hormigón tras haber perdido el revestimiento de piedra. También hay restos de la antigua muralla medieval junto a la iglesia de San Andrés.

Se trata de una estructura formada por dos muros de sillarejos de gran tamaño unidos por un relleno de piedras y hormigón, echado a tongadas. En otras zonas, sin embargo se utilizó tapial, paños realizados con ladrillo mudéjar y otros formados por cantos de río. Esta mezcla de materiales tiene su explicación en las distintas intervenciones realizadas para su reparación a lo largo de la historia y en su utilización como muros de construcciones particulares.

Su altura varía, conservando zonas que alcanzan los cuatro metros y el espesor de su estructura ronda los 2 metros.
